# EKSPERTYZA TECHNICZNA

## STANU ZACHOWANIA PODOKIENNIKÓW ORAZ GZYMSÓW ELEWACJI PÓŁNOCNEJ BUDYNKU ZESPOŁU SZKÓŁ I PLACÓWEK OŚWIATOWYCH

62-060 POZNAŃ UL. BERWIŃSKIEGO 2/4

Poznań 12.07.2021 r

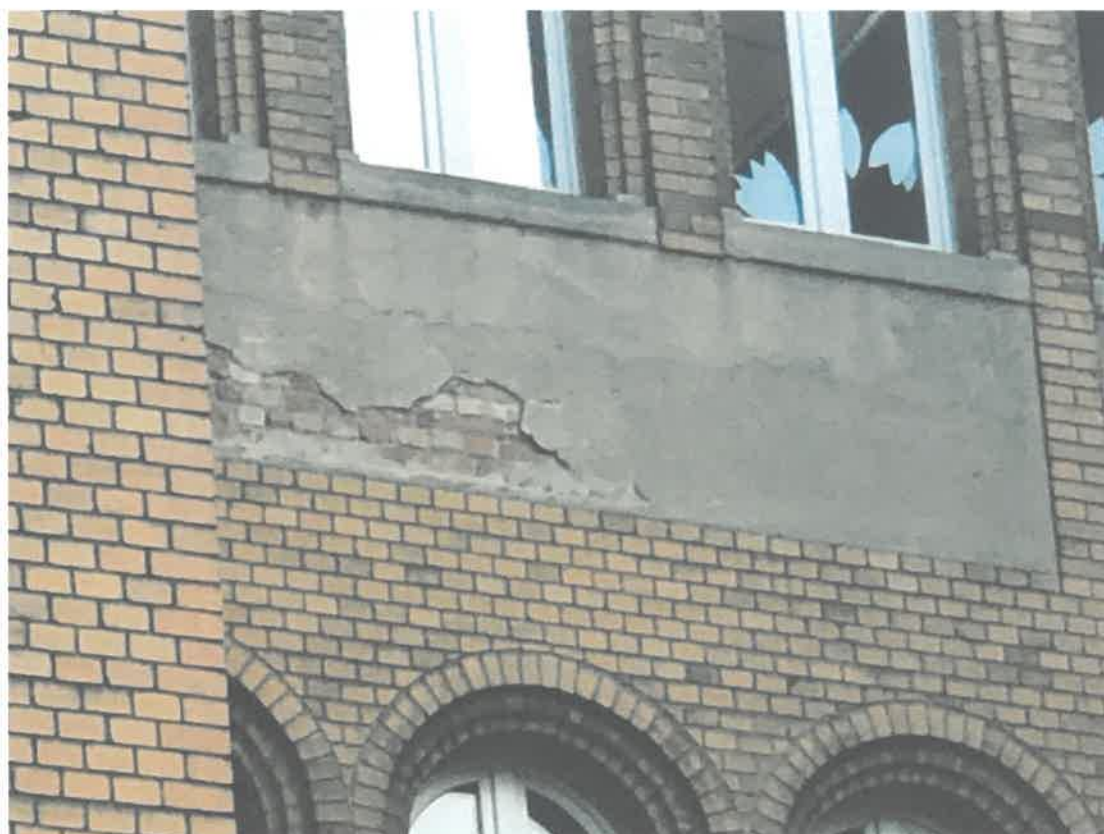
**Fot 1**

(luźne, zmuśnięte i odspojone tynki elewacji północnej)

- wszystkie prace wykonać z wysięgnika lub z rusztowania z wydzieleniem strefy niebezpiecznej zagrażającej przechodniom
- należy usunąć ręcznie lub mechanicznie warstwę luźnych i odspojonych tynków bez naruszenia struktury cegły

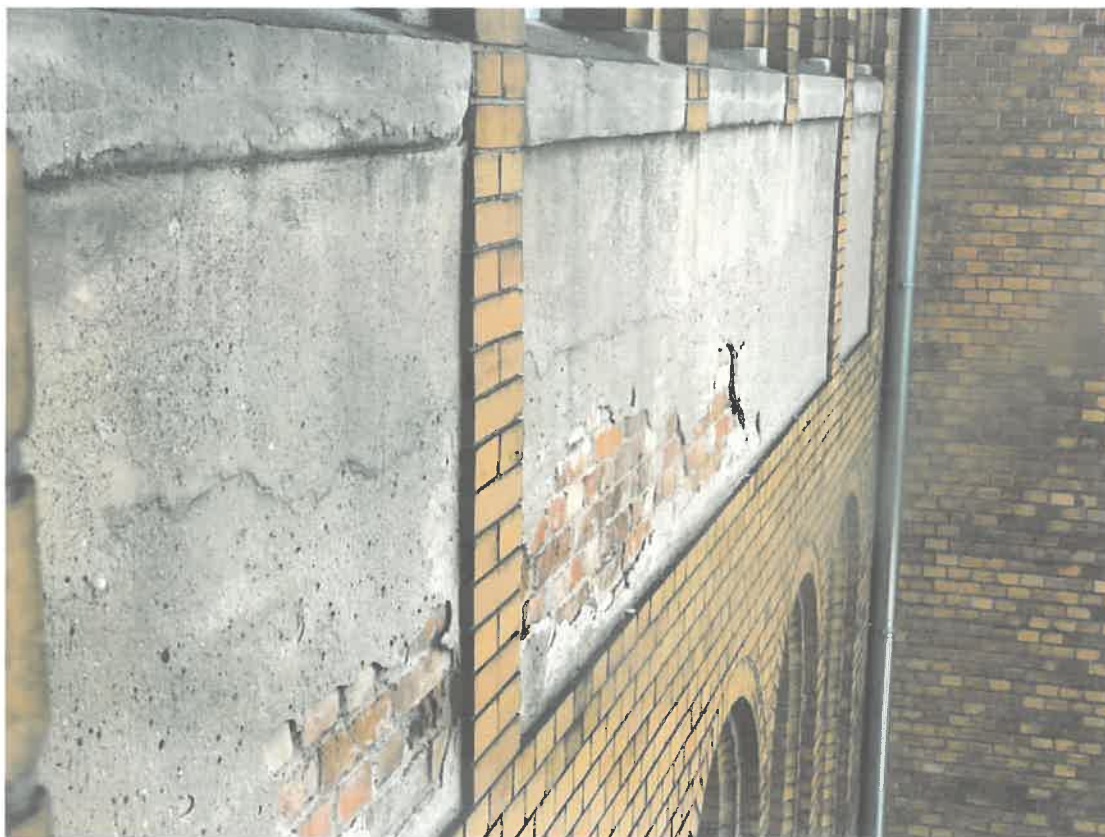
**Fot 2**

( zmurszałe i odspojone tynki – elewacja północna)

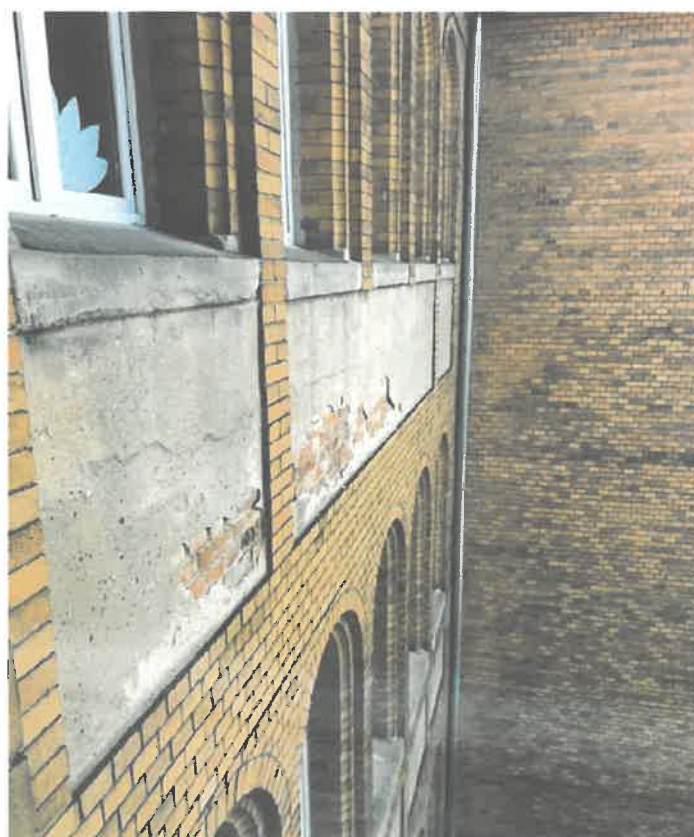
**Fot 3**

( Zmurszałe i odspojone tynki elewacja północna – cd. )

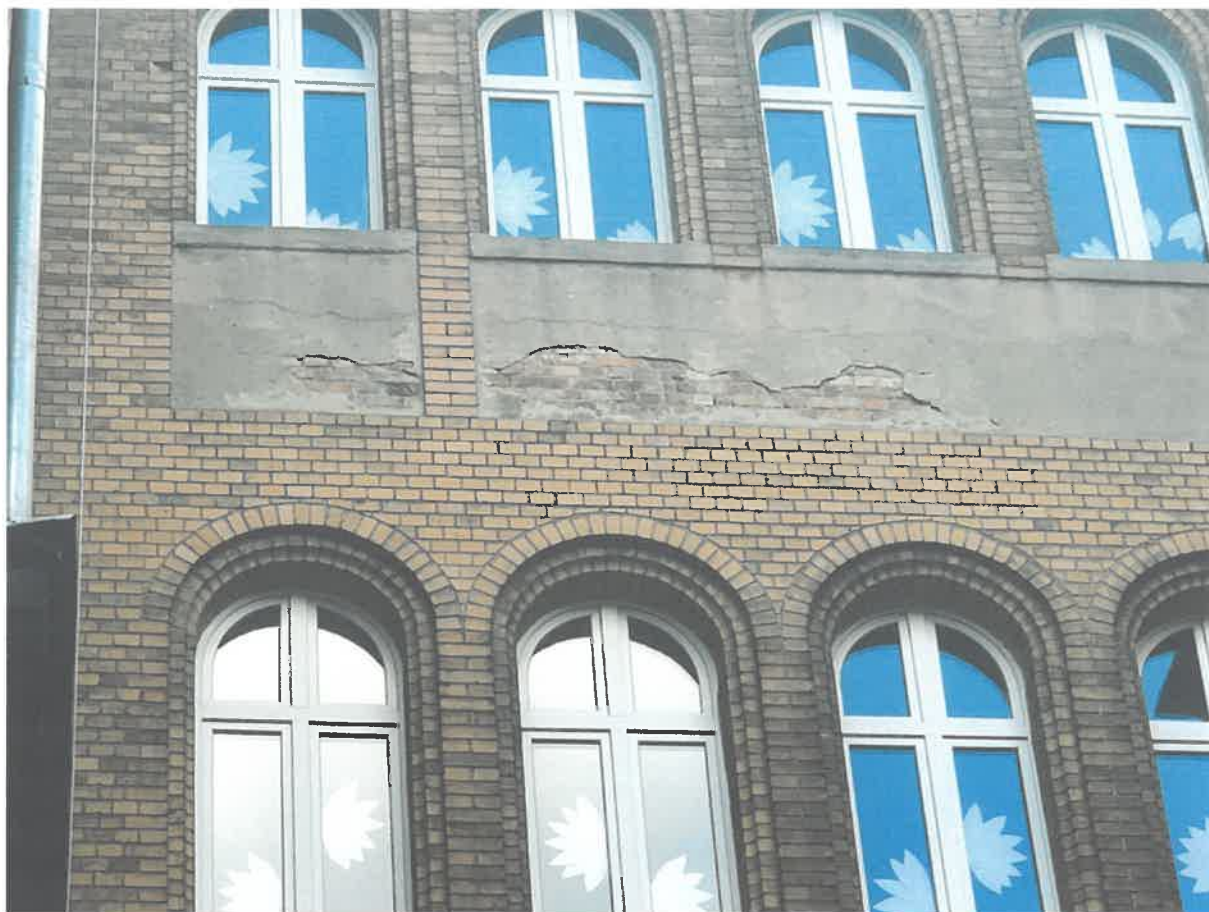
**Fot 4**

( odspojone tynki – blendy podokienne elewacja północna )

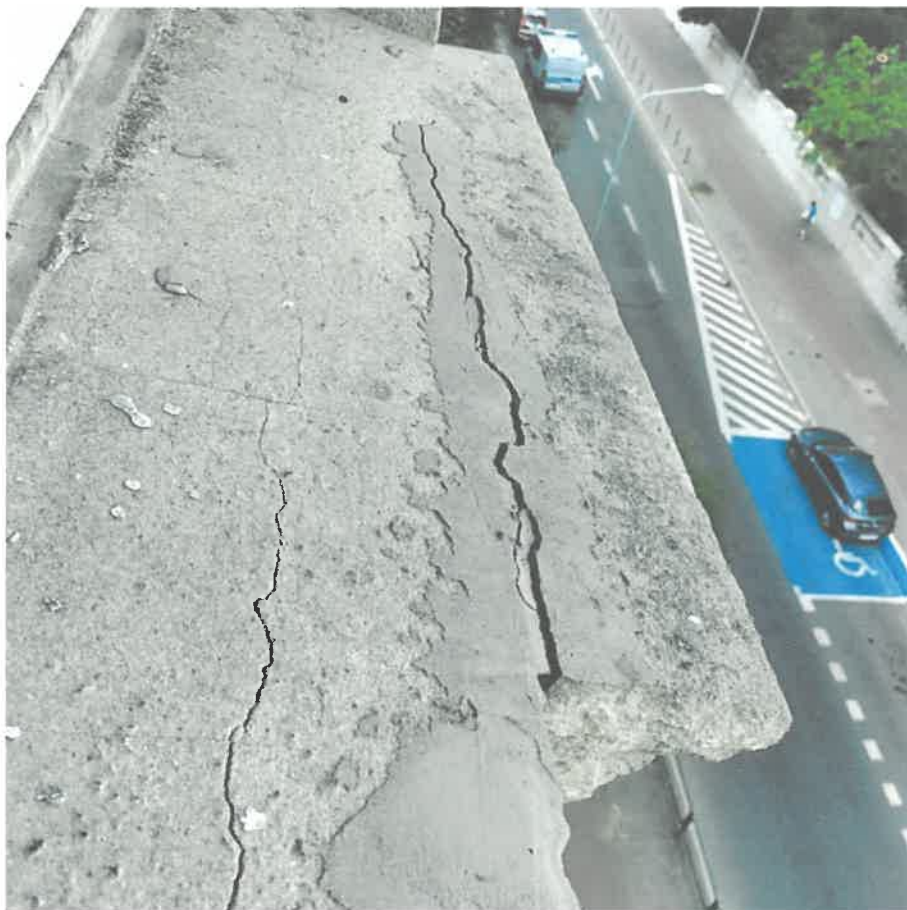
**Fot 5**

**( spękanie parapetu betonowego na styku z licem ściany zewnętrznej którego upadek z dużej wysokości stanowi zagrożenie osób przechodzących przy budynku)**

- usunąć wszystkie spękaną, odspojoną parapety podokienne betonowe do styku lica ściany
- sprawdzić stateczność oraz przyczepność gzymsów międzykondygnacyjnych na elewacji północnej oraz elementów detalu architektonicznego ryzalitów

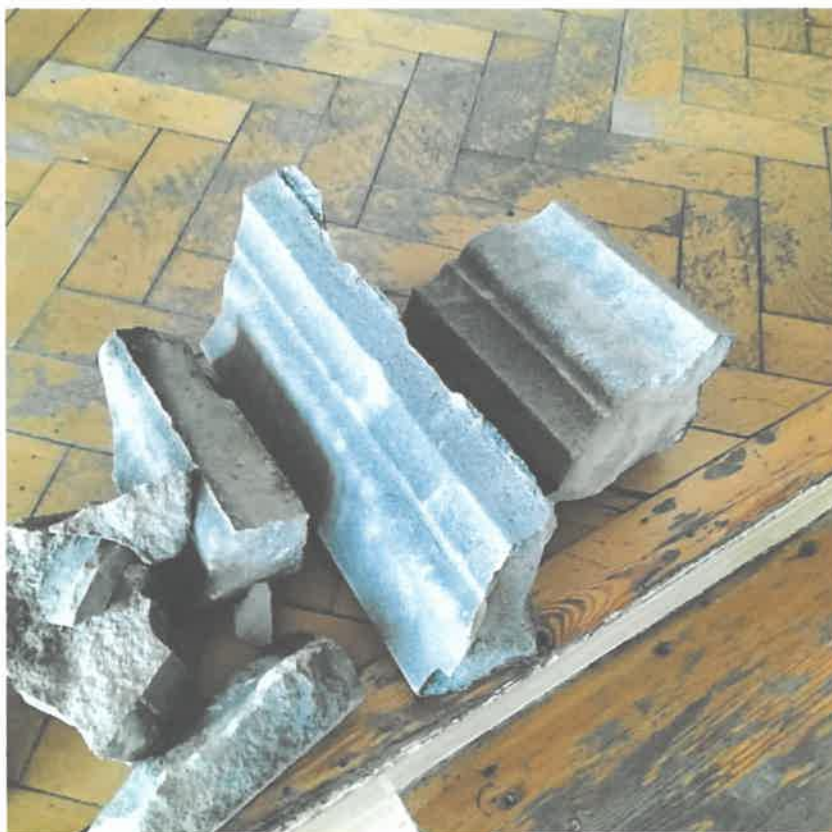
**Fot 6**

**( elementy parapetów podokiennych które spadły na początku lipca 2021 r. )**

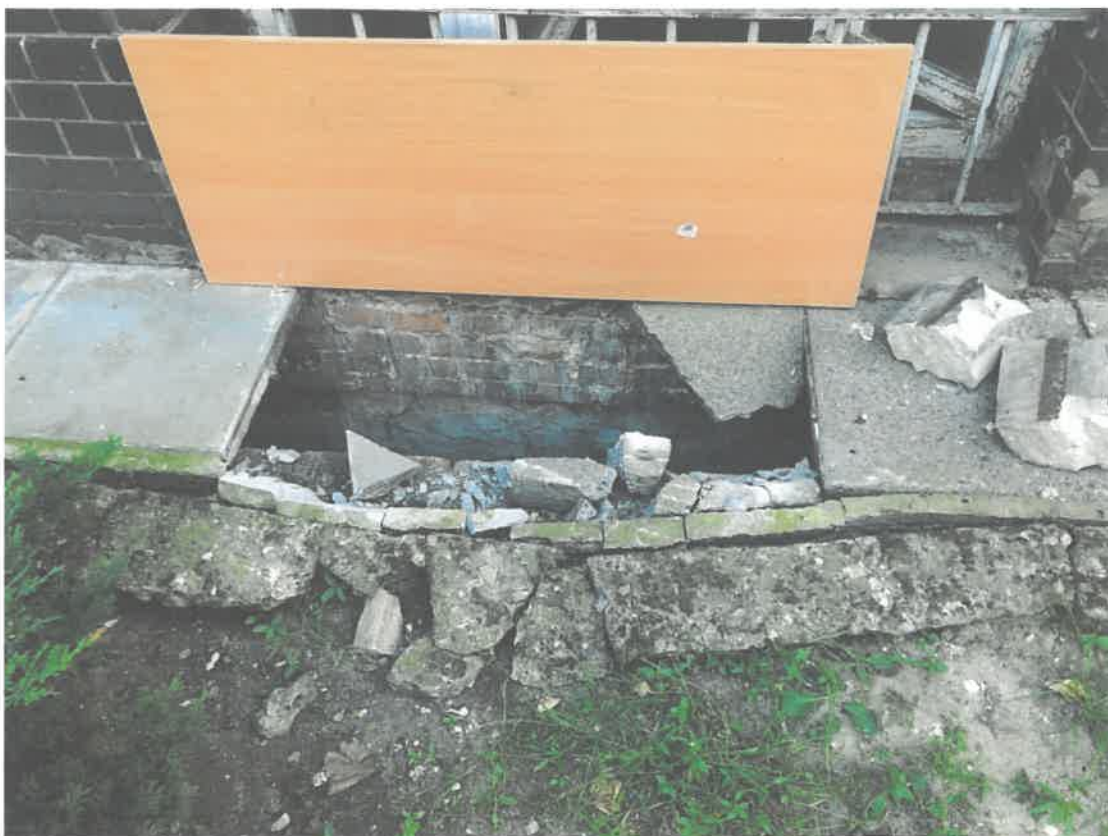
Fot 7

( szkody – pęknięta opaska kanału osuszającego przy budynku po odspojeniu parapetu podokiennego i spadku z wysokości )

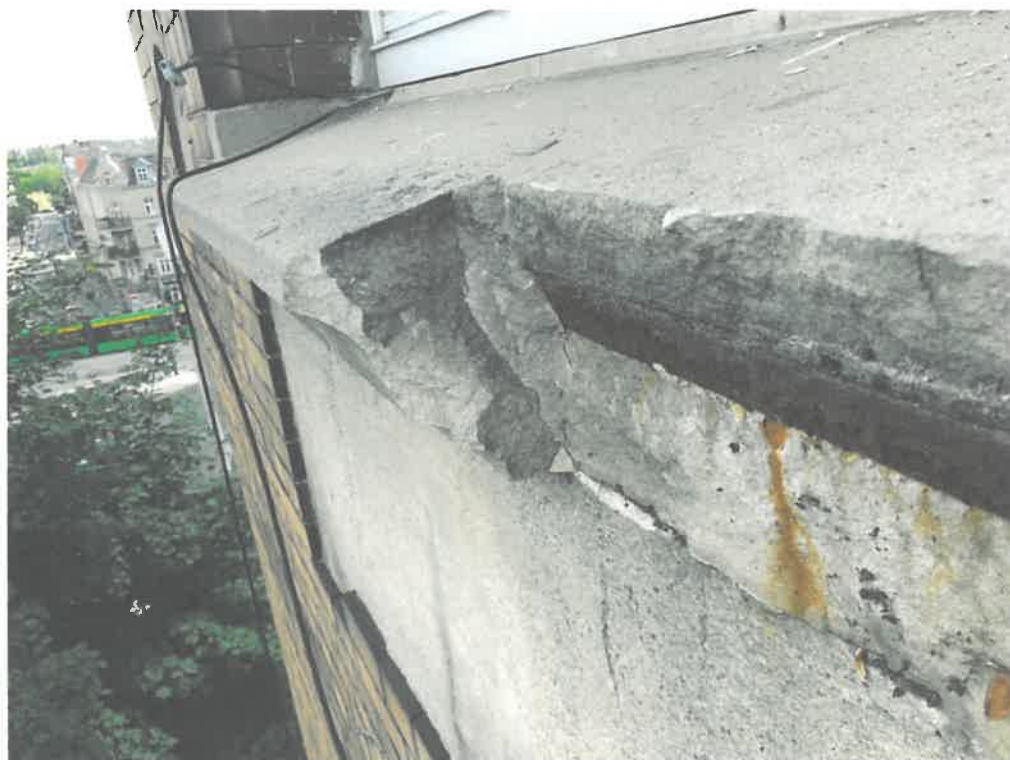
Fot 8

( skorodowane elementy metalowe, prawdopodobnie stare opierzenie blacharskie lub wstawki z bednarki powodujące odspojenie i spękania parapetów podokiennych)

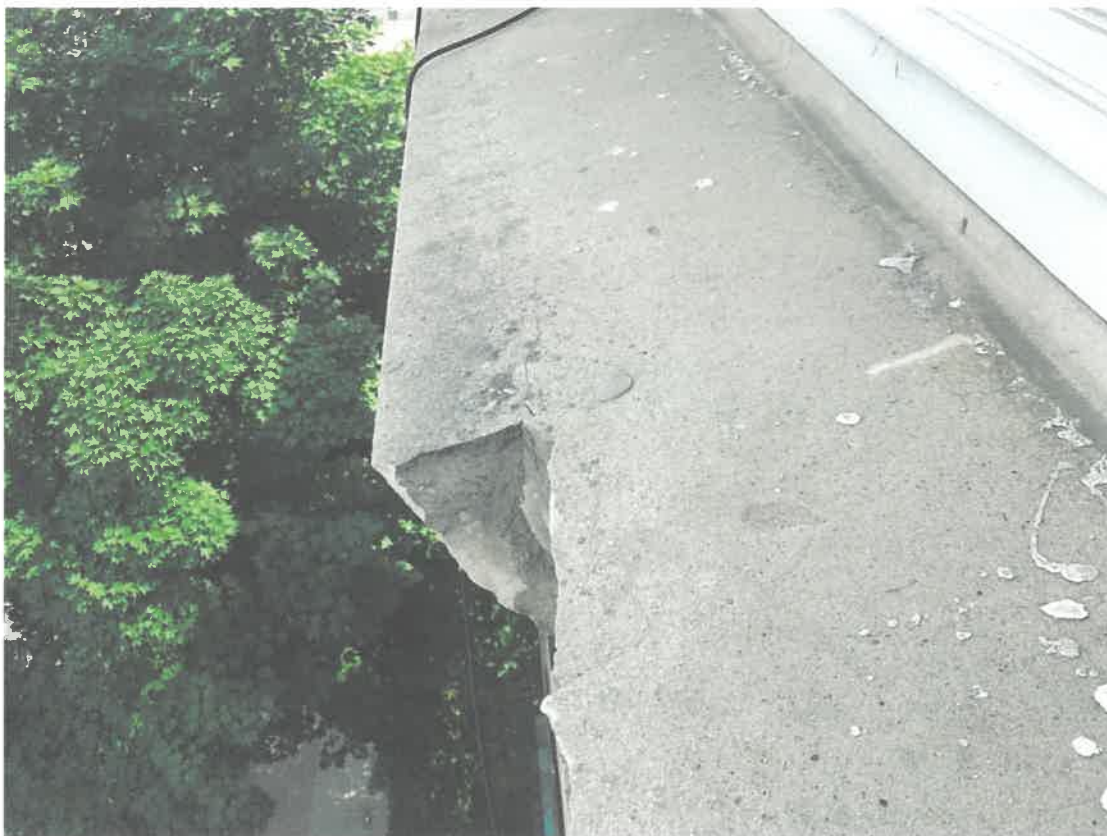
Fot 9  
( ubytek c.d.)

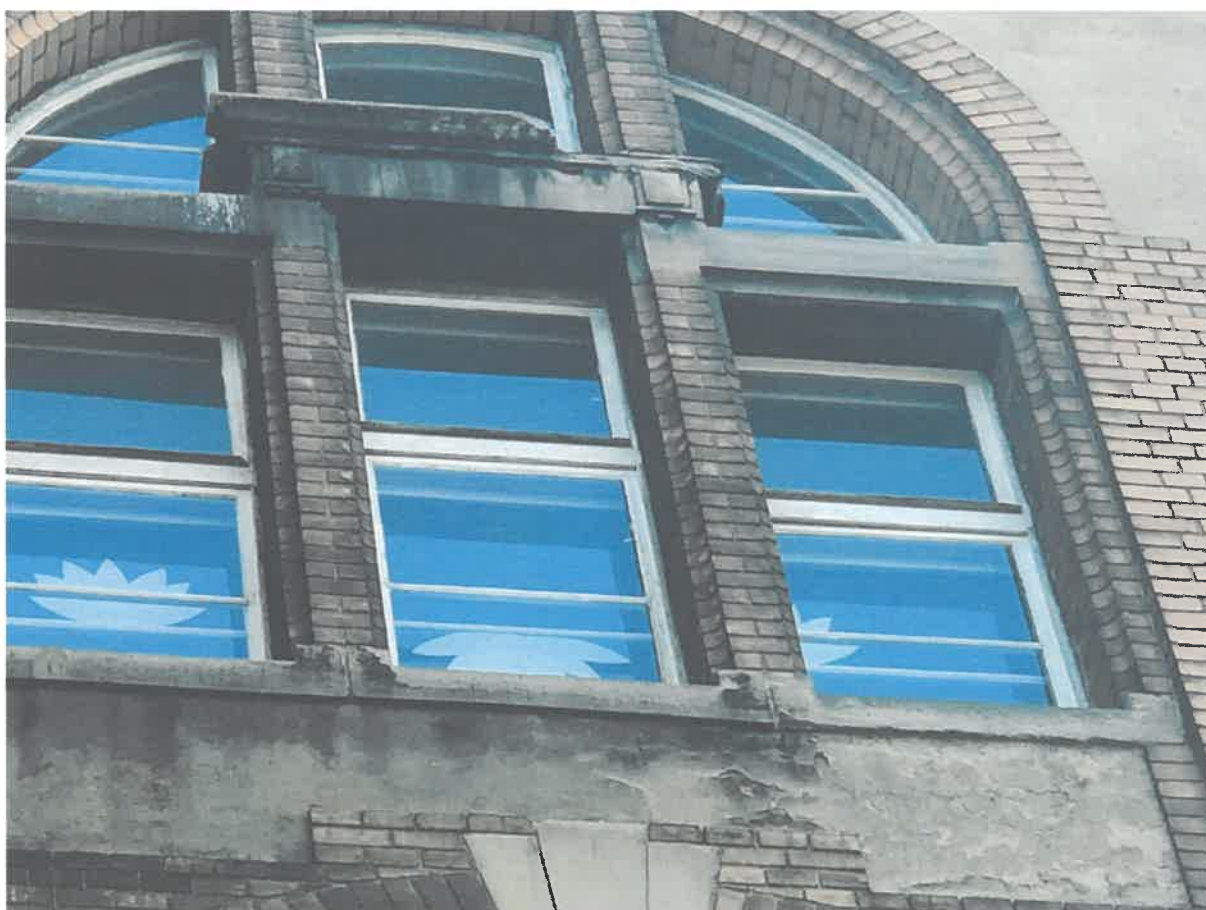
Fot 10  
(odspojenie detalu architektonicznego gzymsu nadokiennego-elewacja północna)

- w razie konieczności zamontować siatki zabezpieczające przed upadkiem z wysokości odspojonych elementów gzymsów - trwale mocowane do ścian
- wszelkie zdemontowane elementy należy zinwentaryzować, wykonać dokumentację fotograficzną, oraz w ramach możliwości zmagazynować do późniejszego odtworzenia.

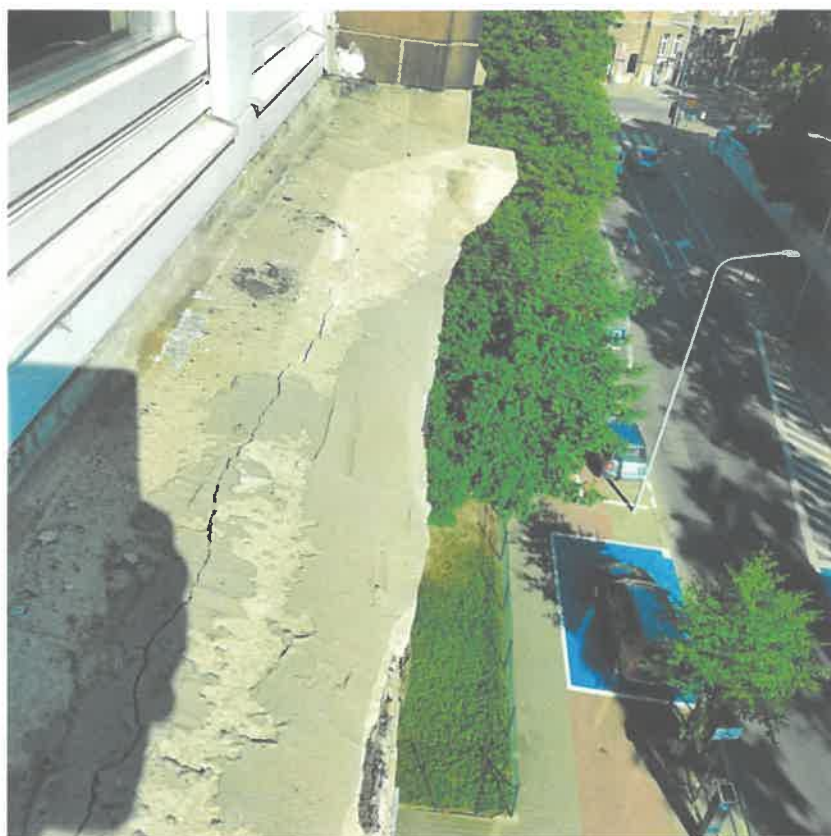
Fot 11

( ubytki parapetu podokiennego oraz wtórne zaszpachlowania )

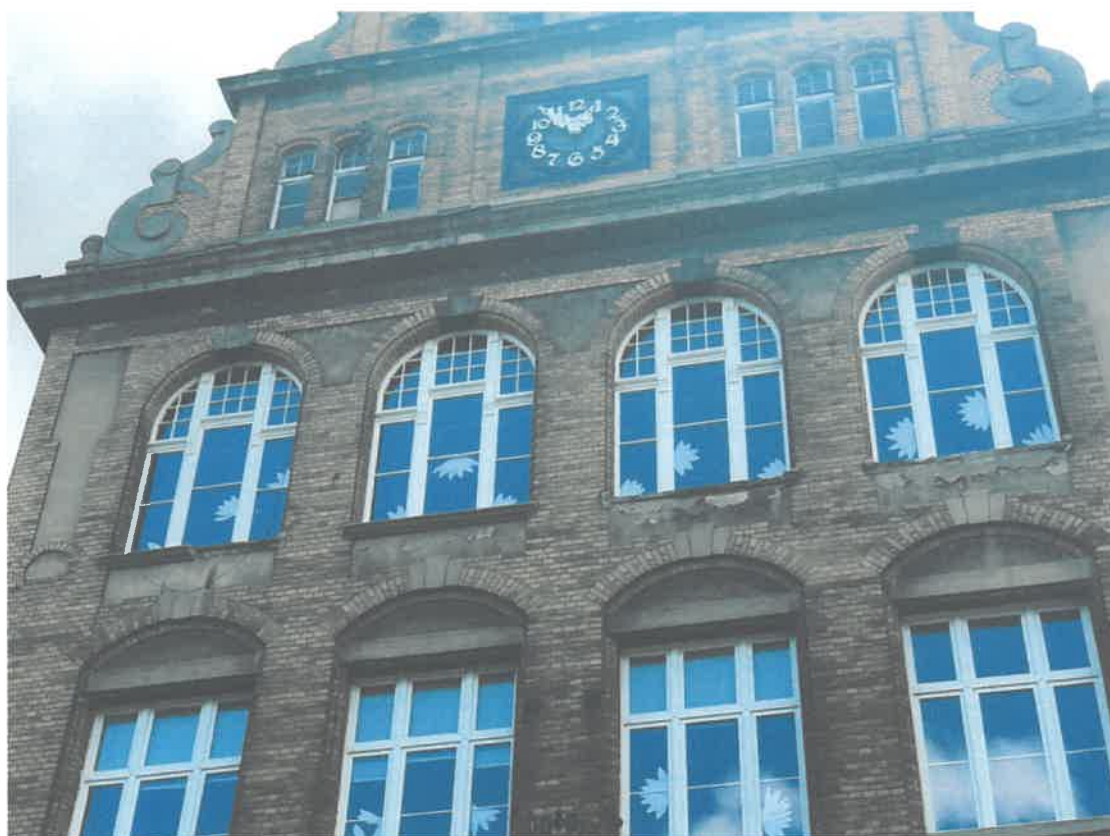
Fot 12

( widoczne ubytki parapetów podokiennych betonowych kondygnacji +3 )

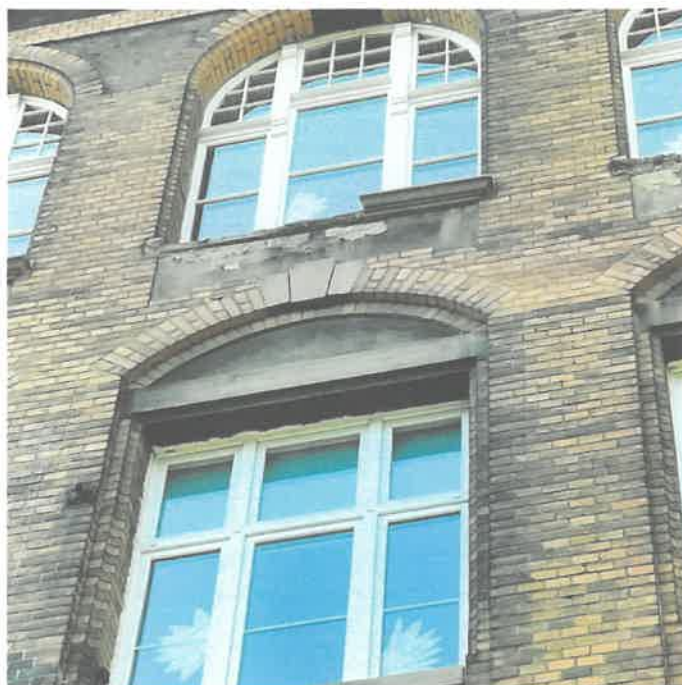
**Fot 13**

( ubytki parapetów podokiennych betonowych kondygnacji +3 cd)

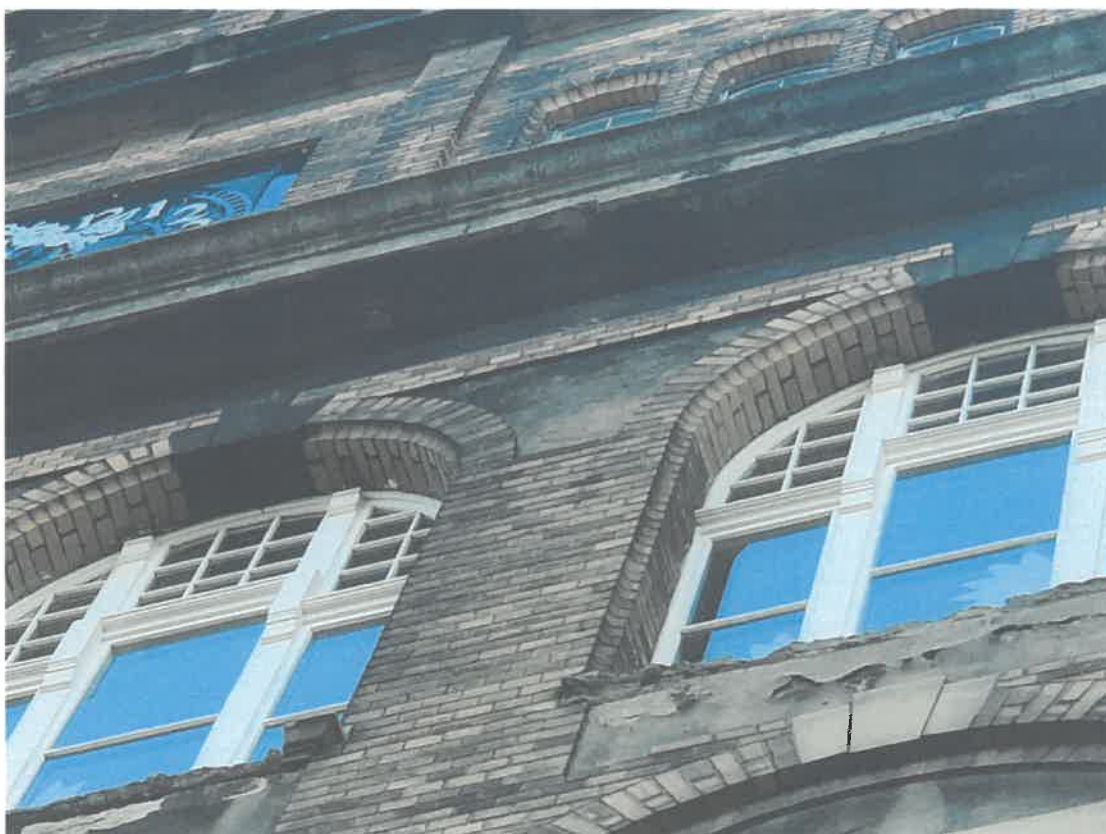
**Fot 14**

( gzyms międzypiętrowy do oględzin podczas prac zabezpieczających na wysokości )

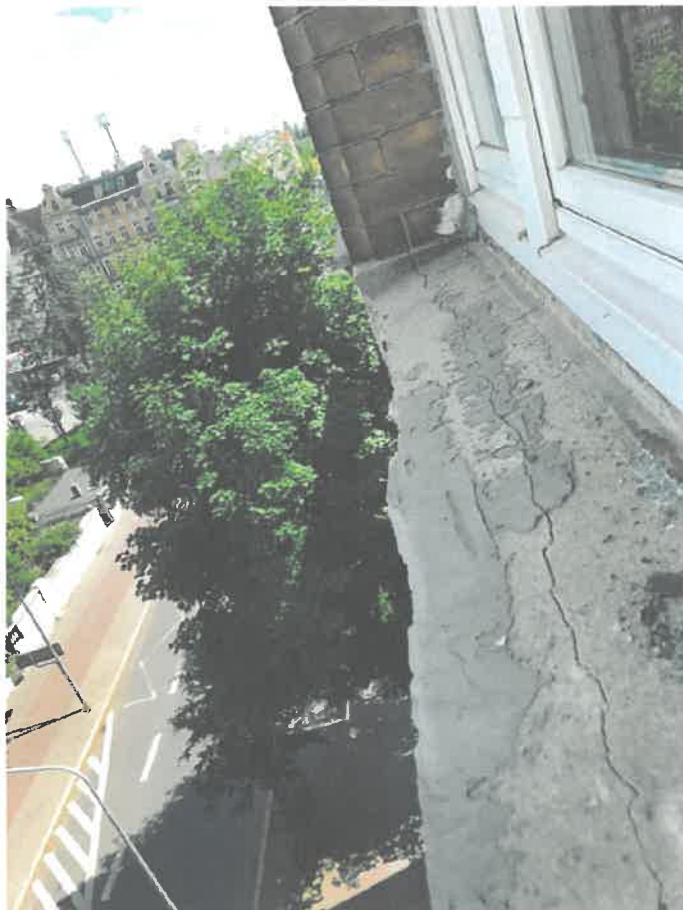
Fot 15

( Dalsze postępujące spękania parapetów podokiennych grożące upadkiem z dużej wysokości)

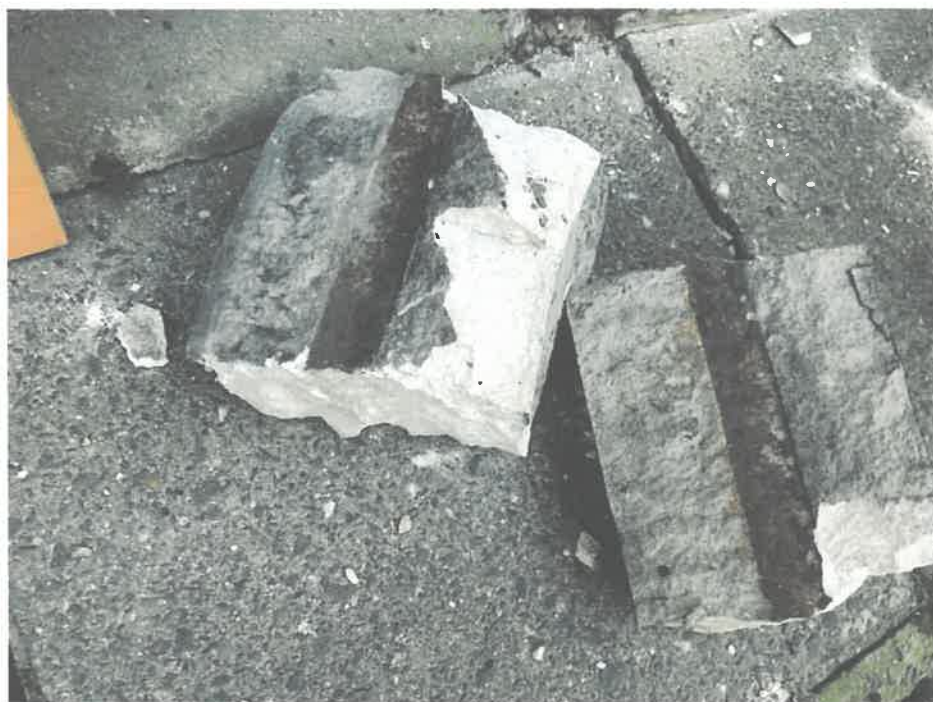
Fot 16

( elementy parapetów podokiennych które spadły na początku lipca 2021 r. c.d. )
