Tytuł dokumentacji: ***Ekspertyza ornitologiczna i chiropterologiczna dla elewacji frontowej (północnej wraz z ryzalitami) budynku przy ulicy Ryszarda Berwińskiego 2 w Poznaniu***

Zlecniodawca: ***Poznańskie Inwestycje Miejskie sp. z o.o  
Plac Wiosny Ludów 2, 61-831 Poznań***

Wykonawca: ***BIOLEKO Badania i dokumentacja środowiskowa  
ul. Klasztorna 8, 62-010 Pobiedziska***

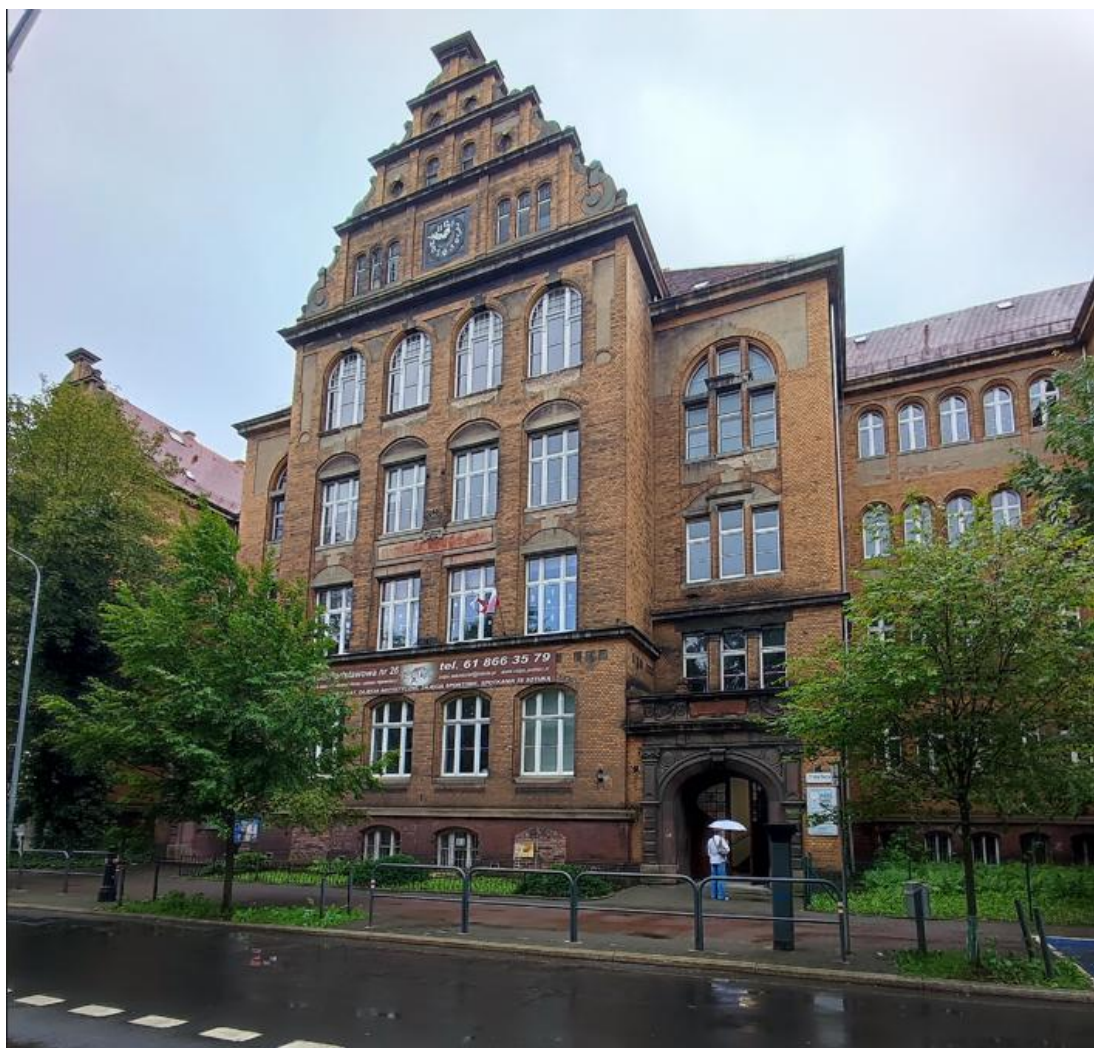
*Fot. 1 Widok na frontową elewację*

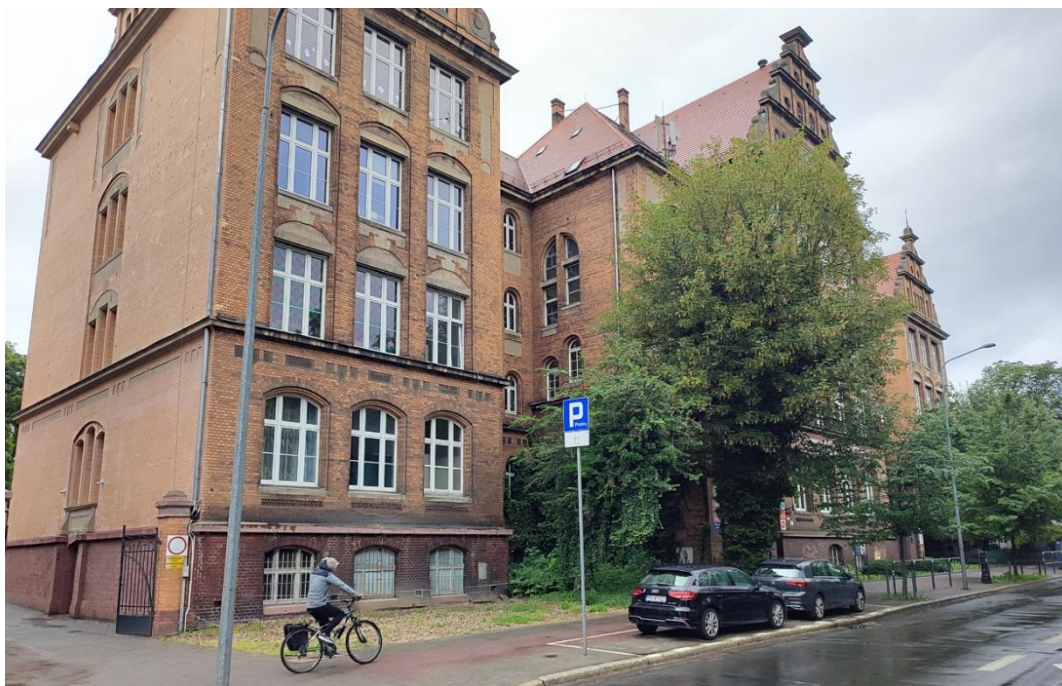
*Fot. 2 Widok na frontową elewację*

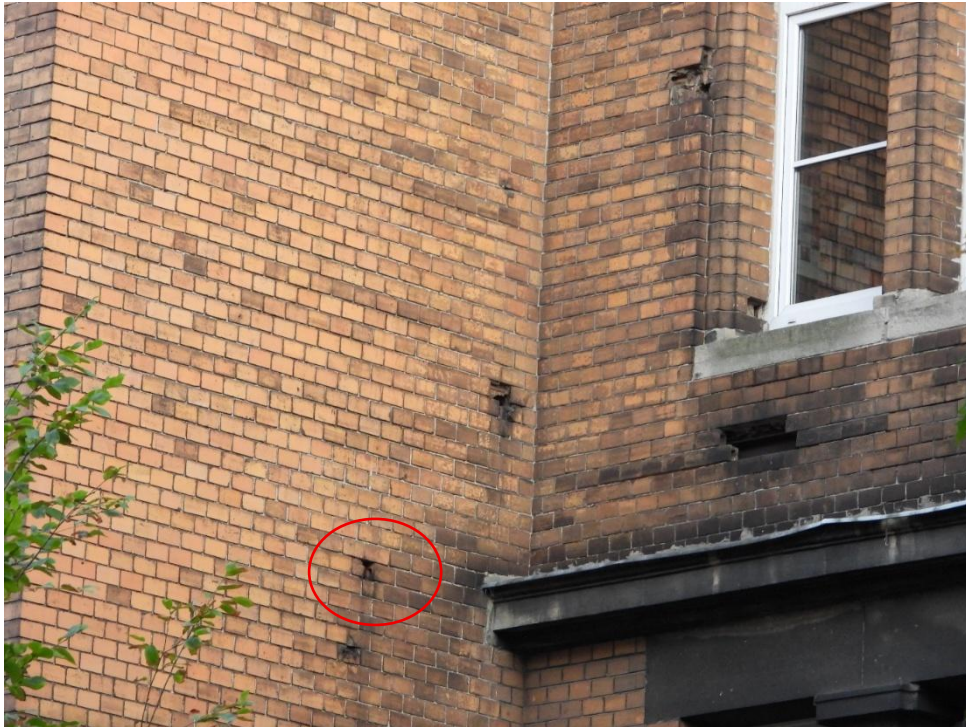
***Fot. 3 Siedlisko lęgowe wróbla w ubytku w ścianie frontowej.***

Na przedmiotowej elewacji budynku szkoły w ubytku ceglanej ściany stwierdzono 1 siedlisko lęgowe wróbla *Passer domesticus* (Fot.1 i 2). Siedlisko rzeczywiste zidentyfikowano na podstawie obserwacji karmiącej samicy oraz charakterystycznych dla gniazdowania śladów otarć od ogonów.

W związku ze stwierdzeniem obecności siedlisk lęgowych ptaków na budynku, należy zwrócić się do Regionalnej Dyrekcji Ochrony Środowiska w Poznaniu z wnioskiem o wydanie zezwolenia na odstępstwa od zakazów (niszczenie gniazd i siedlisk lęgowych), w stosunku do gatunków dziko występujących zwierząt objętych ochroną gatunkową na podstawie art.56 ust.2 pkt 1 i 2 ustawy z dnia 16 kwietnia 2004 roku o ochronie przyrody.

Po uzyskaniu ww. zezwolenia należy uniemożliwić dostęp ptaków do wszelkich szczelin stwierdzonych w budynku, w tym do wskazanych w rozdziale 3. Prace te wykonać poza sezonem lęgowym ptaków tj. od 15 października do końca lutego.

W związku z planowanymi pracami modernizacyjnymi ściany frontowej budynku szkoły w wyniku których zostaną zniszczone siedliska lęgowe ptaków zaleca się wykonanie kompensacji. Polega ona na zawieszeniu na przedmiotowym budynku lub na okolicznych budynkach budek lęgowych, najlepiej z trocinobetonu. Liczba budek powinna zrekompensować utratę naturalnych siedlisk lęgowych, w związku z powyższym należy zawiesić 1 budkę dla wróbla i 2 dla jerzyka. Przykład takich budek z trocinobetonu można znaleźć na stronie: <https://www.mkwpracownia.pl/>.

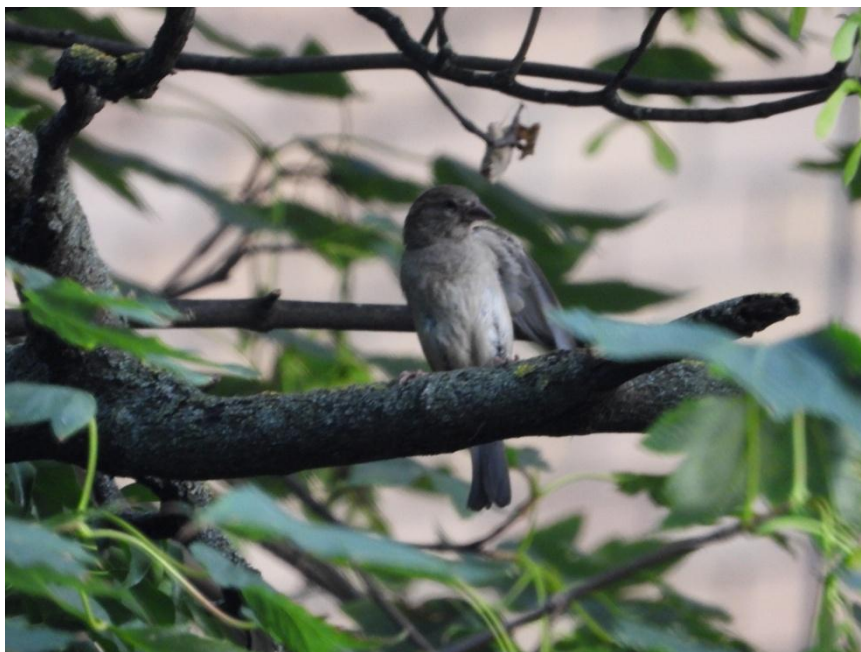
***Fot. 4 Samica wróbla obserwowana w pobliżu siedliska lęgowego.***

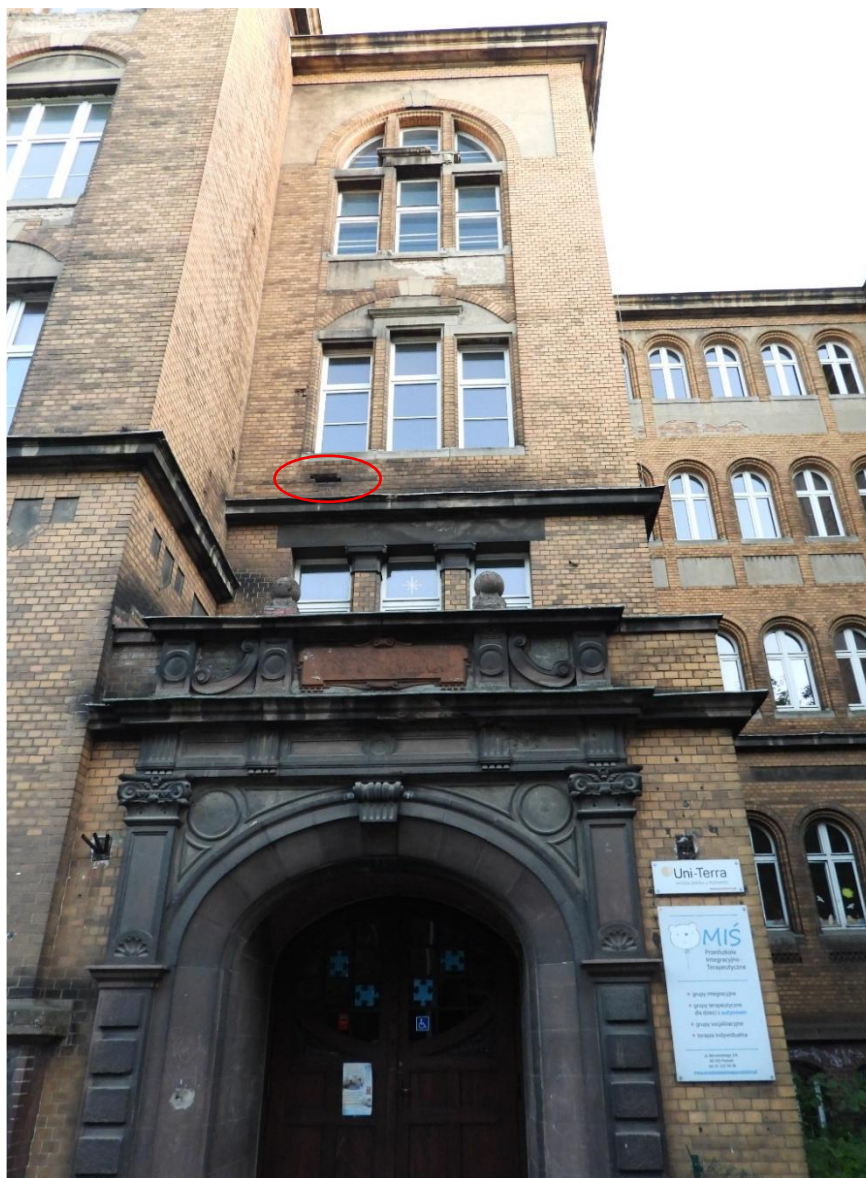
***Fot. 5 Siedlisko lęgowe jerzyka w obszernym ubytku w ścianie poniżej parapetu podokiennego.***

W obszernym ubytku w ścianie budynku (Fot. 3), stwierdzono 2 siedliska lęgowe (dwie odrębne rodziny) jerzyka *Apus apus*. Rzeczywiste siedliska lęgowe stwierdzono na podstawie wlatujących ptaków z pokarmem dla młodych, widocznymi otarciami od ogonów i kałem na ceglach.

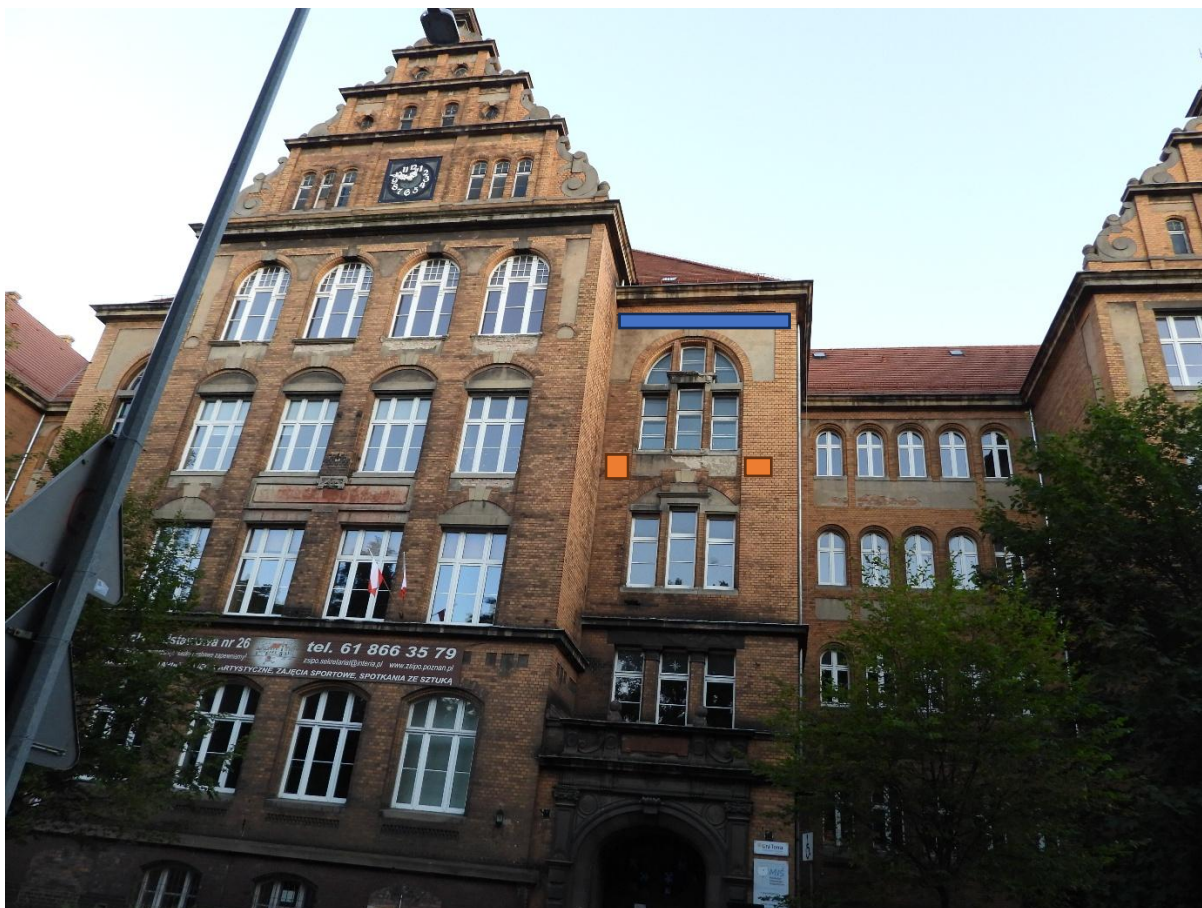
Przykładowa lokalizacja zamontowania budek dla jerzyka i wróbla znajduje się na fotografii 6.

***Fot. 6 Przykładowa lokalizacja montażu dudek lęgowych dla wróbla (kolor pomarańczowy) i jерzyka (kolor niebieski).***

Budki zawiesić na budynku szkoły. Może to być ta sama ściana, która będzie podlegała konserwacji lub inna. Jeśli wystąpią trudności z wybraniem lokalizacji budek na przedmiotowym budynku, zostaną zawieszone na elewacji innego budynku przyległego do szkoły. Dokładna lokalizacja budek zostanie ustalona z konserwatorem zabytków. Niemniej, dla jerzyka należy wieszać je jak najwyżej na budynku, powyżej drugiej kondygnacji, minimum 6 metrów ponad terenem, tak aby ptaki miały odsłonięty dołot. Budki dla jerzyka nie mogą być osłonięte drzewami. Natomiast dla wróbla budki mogą być zawieszone na niższej wysokości około 4 m. Budki dla wróbla mogą być zawieszone również na drzewach na terenie szkoły. Budki warto wieszać tak, aby nie wisały nad oknami.

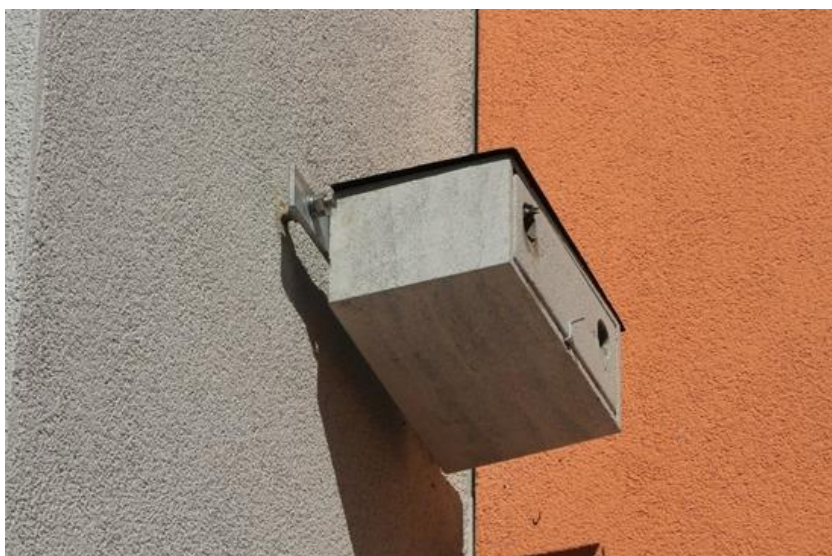
***Fot. 7 Przykład budki z trocinobetonu zamontowanej natynkowo (budka APK-2 dla wróbla).***

Budki mogą być mocowane do ścian za pomocą kotew lub gwintowanych prętów wklejonych w otwory wywiercone uprzednio w ścianie. Do kotew należy przymocować płaskownik, a dopiero do płaskownika śrubami budki.
